НАУЧНО-ИССЛЕДОВАТЕЛЬСКИЙ ИНСТИТУТ
КОММУНАЛЬНОГО ХОЗЯЙСТВА ИСПОЛКОМА ЛЕНГОРСОВЕТА

В. В. МАКСИМОВ и С. П. МАЙЗЕЛЬ

ИЗ ОПЫТА ВОССТАНОВЛЕНИЯ ЗДАНИЙ г. ЛЕНИНГРАДА

ИЗДАТЕЛЬСТВО
МИНИСТЕРСТВА КОММУНАЛЬНОГО ХОЗЯЙСТВА РСФСР
Ленинград 1947 Москва

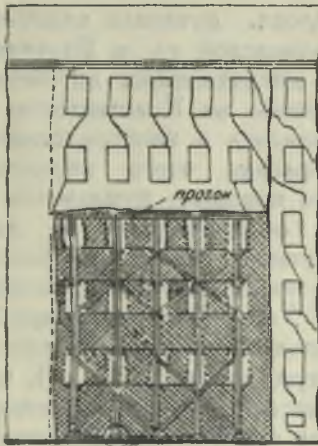
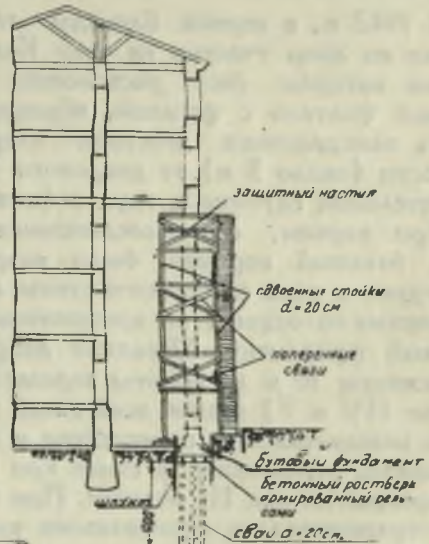
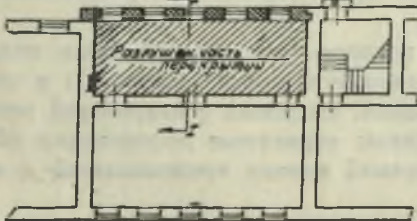
В результате разрушения в стене образовалась громадная брешь пролетом 10 м и высотой около 12 м, над которой нависла оставшаяся часть стены, угрожавшая падением, тем более, что деформации, полученные при аварии, не ограничивались лишь одной зоной обвала.

Междуэтажные перекрытия первых трех этажей были полностью обрушены на площади аварийной зоны (рис. 1); в перемычках нависшей части и в стенах, смежных с аварийной зоной, от сотрясения появились трещины; серьезные деформации образовались также и в лестничной клетке примыкавшей к зоне обвала.

С целью ликвидации угрозы безопасности, в первую очередь, были исправлены повреждения в лестничной клетке, обслуживавшей смежную с аварийной заселенную площадь дома, и установлены временные стойки, поддерживающие нависшую стену.

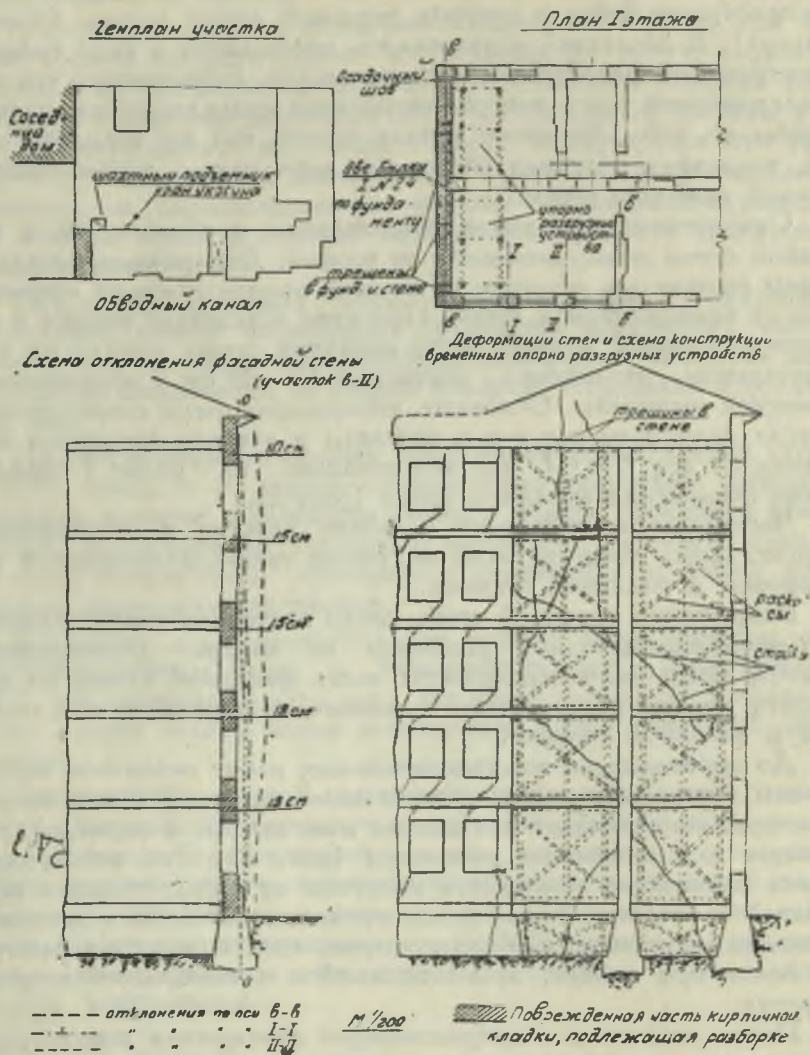
Одновременно получила повреждения и угловая часть фасадной стены дома, смежная с ее торцом. Деформация фасадной стены выразилась отрывом ее по всей высоте углового сопряжения от брандмауэрной стены. При этом вследствие отрыва в наружную сторону угловая часть фасадной стены отошла от оси; наибольшие отклонения достигали 15—20 см с образованием заметной выпучины. Основные деформации были сосредоточены у угла здания по оси в-в и исчезали у второго фасадного простенка по оси П—П, как это показано на плане I этажа и схеме отклонения фасадной стены (рис. 2).

Частичные повреждения в форме сдвигов с образованием вертикальных трещин были получены также фундаментом под торцовой и фасадной стенами.

Рис. 2. Деформации здания в аварийной зоне и конструкция опорных устройств при восстановлении дома № 63 по наб. Обводного канала.

фундамента под фасадной стеной на протяжении аварийного участка, ввиду образовавшегося сдвига его в наружную сторону и расслоения кладки вертикальными трещинами. Также предстояло устранить дефекты в кладке фундамента торцовой стены — вертикальные трещины, вызванные неравномерной осадкой от сотрясения.

Трещины в бутовой кладке фундамента торцовой стены были тщательно расчищены и промыты, после чего был сделан тампонаж их жестким цементным раствором. Вдоль фундамента торцовой стены, по верху его, были заложены две двутавровые балки № 24 для перекрытия зацементированных трещин. Фундамент под фасадной стеной был переложен на участке от угла здания до второго простенка.

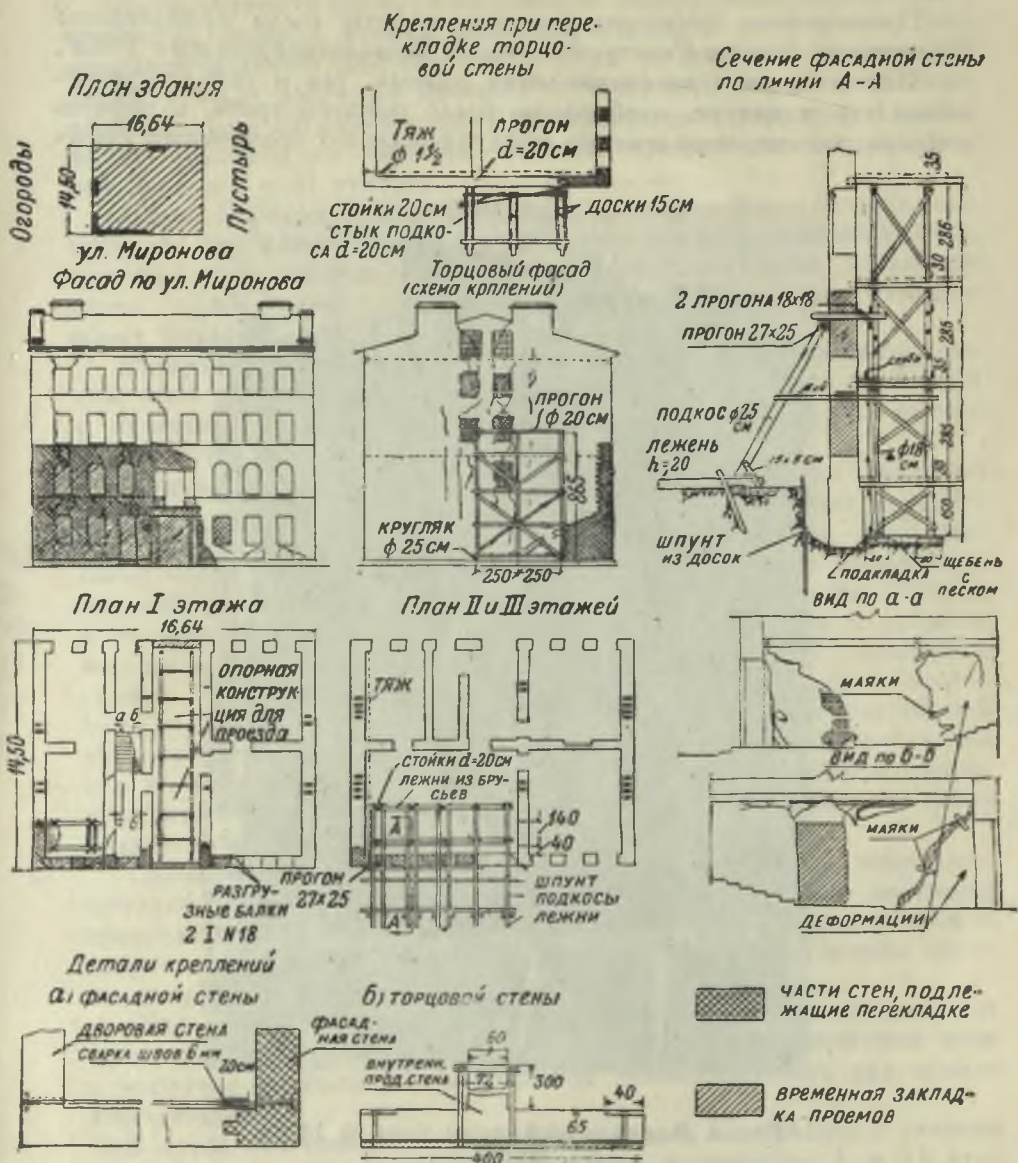
Деформации стен выразились в многочисленных трещинах и местных разрушениях кладки. Общий вид деформации стен дан в эскизах на рис. 3.

Простенки I этажа главной фасадной стены оказались совершенно раздробленными. В стенах лестничной клетки, граничивших со сквозным проездом ворот, образовались трещины, направленные под углом от лицевой к задней части дома, на ширину до 30 см.

Рис. 3. Опорно-разгрузные конструкции и крепления при восстановлении дома № 16 по ул. Миронова.

В процессе восстановления здания надлежало переложить часть фундамента и кладки фасадной стены (рис. 3), переложить перемычки, укрепить стены лестничной клетки и разобрать и переложить кладку торцовой стены в зоне прохождения каналов.

Связь между фасадными стенами была усилена закладкой швеллеров в зоне перекрытия III этажа. Тяжные анкерные крепления были сделаны также в местах сопряжения торцовой поврежденной стены с внутренней продольной (см. детали креплений на рис. 3).

В итоге восстановительные работы были закончены в течение трех месяцев перекладкой фундамента, простенков I и II этажей, частично торцовой стены и стен лестничной клетки, всех поврежденных перемычек и заделкой неопасных трещин. При производстве работ и разборке поддерживающих лесов было установлено наблюдение за контрольными маяками; деформации в процессе работ обнаружены не были.

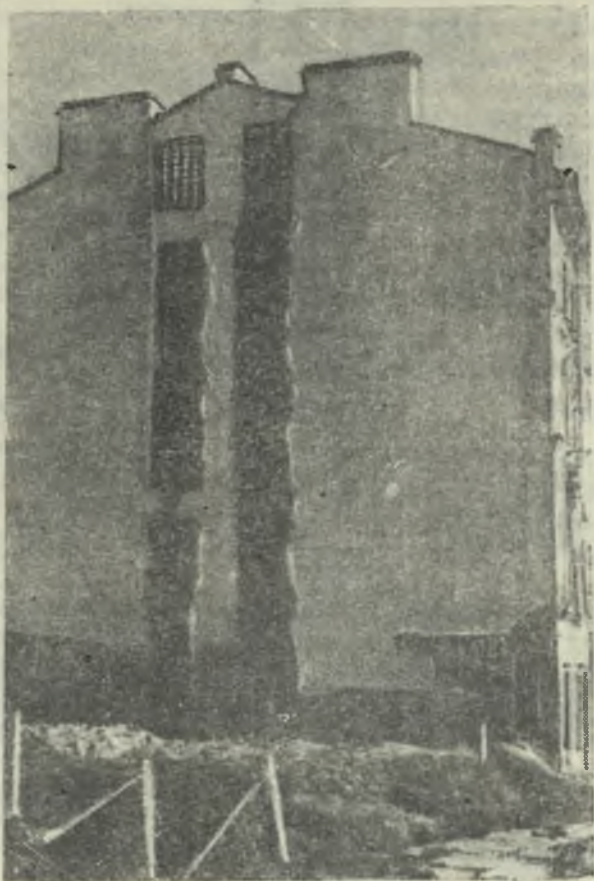
Перекрытие над проездом ворот и перемычки над оконными проемами обоих фасадов получили значительные деформации с разрушением кладки. В торцовых стенах здания, в местах расположения каналов, кладка была сильно разрушена в результате образования большого количества трещин и выпадения кирпича (рис. 4).

Рис. 4. Вид торцевой стены дома № 16 по ул. Миронова.

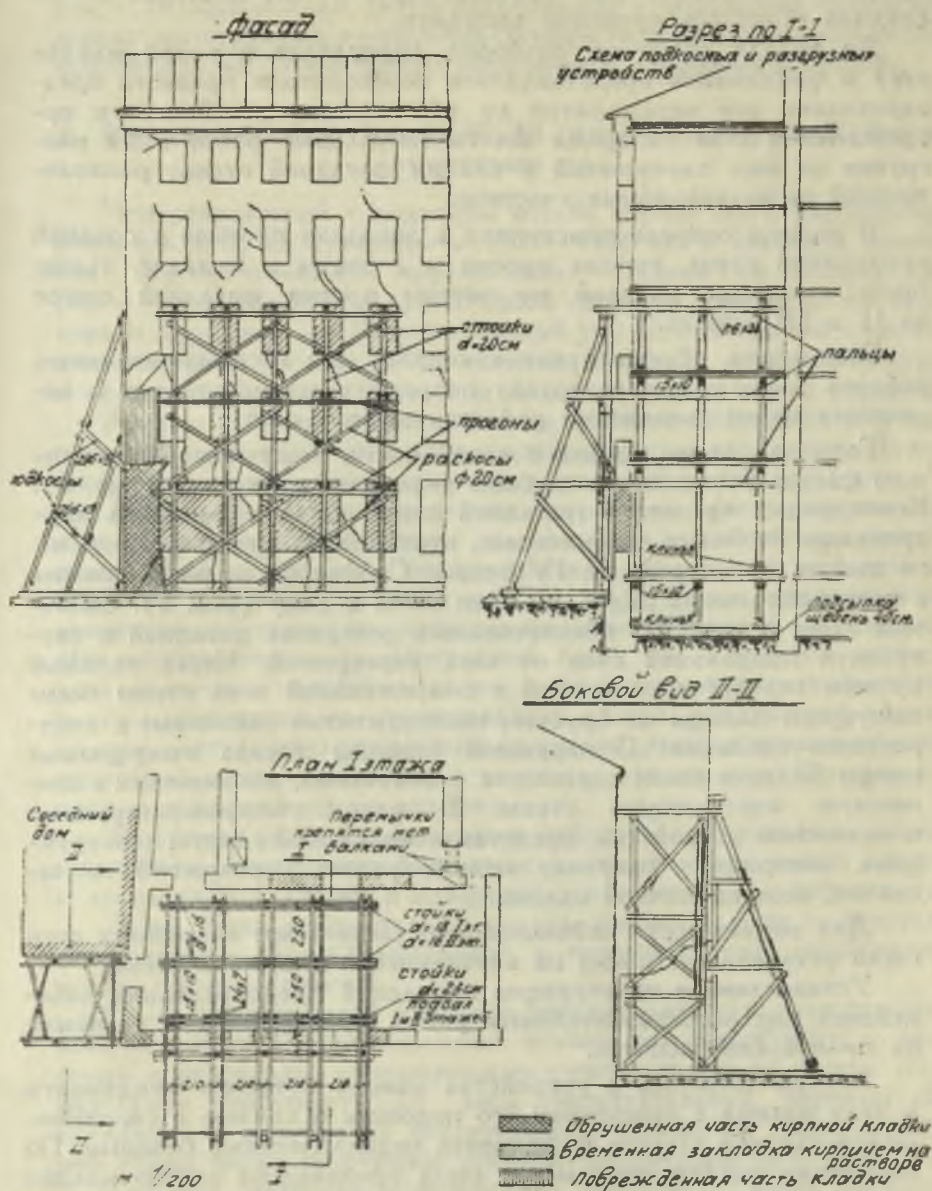
Результаты аварии продолжали сказываться и в последующее время. Так, например, через полгода после аварий была замечена осадка средней продольной стены. Состояние здания

Рис. 5. Опорно-разгрузные конструкции при восстановлении дома № 8 по Бабурину пер.

Торцовая стена здания в своей части, выступающей за линию фасада соседнего дома, была укреплена подкосами (рис. 5). Конструкция креплений фасадной стены была образована внутренними стойками и прогонами, вертикально центрированными по высоте от подвала до IV этажа. Стойки были расположены в трех продольных рядах, по пяти стоек в ряду (рис. 5). Системой стоек и прогонов обеспечивалась разгрузка фасадной и внутренней продольной стен от веса перекрытий. Через оконные проемы первых трех этажей в поврежденной зоне стены были выпущены пальцы из брусьев, конструктивно связанные с внутренними стойками. С наружной стороны фасада выпущенные концы пальцев были скреплены с подкосами, входившими в крепежную конструкцию стены. В целом, опорно-разгрузные и подкосные устройства, представлявшие собой единую конструкцию, восприняли нагрузку междуэтажных перекрытий и, частично, веса кирпичной кладки.

Работы начались с устройства заново бутового фундамента в углу здания с уширением его подошвы и связью с сохранившейся кладкой старого фундамента металлическими балками. По окончании кладки фундамента была произведена заново кладка наружных стен, обрушившихся у угла, восстановлены перемычки и зацементированы неопасные трещины.

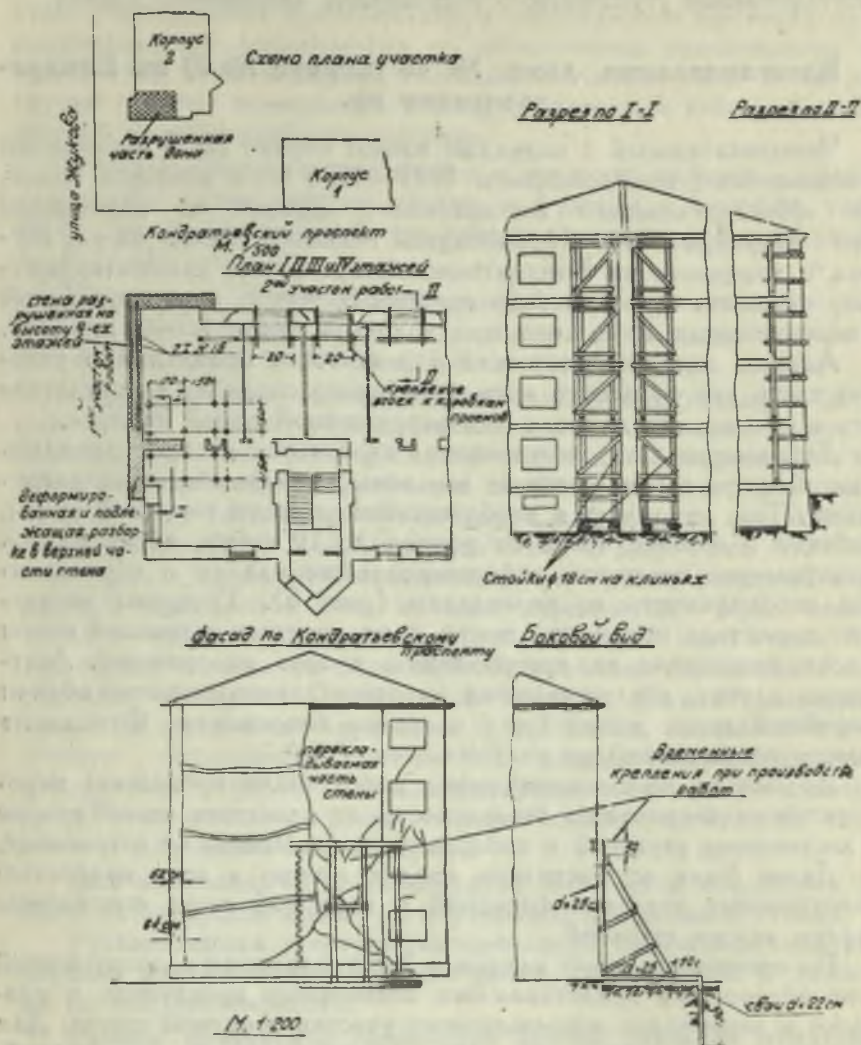
Деформации второстепенного характера распространились и на область, расположенную вне зоны непосредственных разрушений. Так, например, в необрушившейся части торцовой стены, особенно в нижней части от цоколя до II этажа, образовались значительные трещины, деформировавшие кладку и обусловившие необходимость ее перекладки (рис. 6). Трещины опасного характера появились также и на участках фасадной стены в трех простенках ее, примыкавших к зоне разрушений. Лестничная клетка, обслуживавшая квартиры, расположенные вблизи аварийной зоны, также была частично повреждена. Фундамент здания повреждений не получил.

Рис. 6. Опорно-разгрузные устройства при восстановлении корпуса 2 дома № 40 по Кондратьевскому пр.

По окончании новой кладки и восстановления в разрушенной зоне перекрытий представлялось возможным приступить к разборке и перекладке поврежденного участка торцовой стены. Для разгрузки последнего от веса междуэтажных перекрытий, а также для перекладки поврежденных перемычек вдоль фасадной стены были сооружены опорные разгрузные леса (рис. 6).

в стене были заложены две двутавровые разгрузные балки, одним концом заделанные в кладку заново сложенной торцовой стены, а другим — опертые на парную бревенчатую стойку.

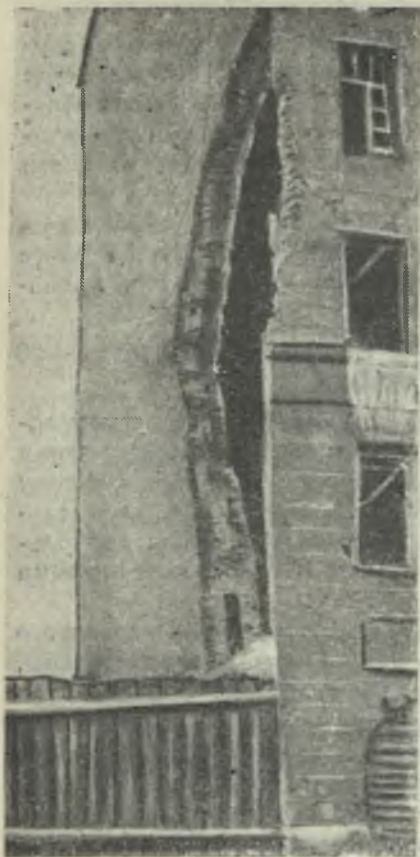
Бомба пробила крышу и перекрытия верхних этажей и при ударе о перекрытие II этажа взорвалась внутри здания в зоне III этажа. При аварии были частично разрушены на площади около 50 м^2 перекрытия всех этажей, а в торцовой стене от взрыва образовалась большая брешь на высоте от II до IV этажей, достигавшая ширины 4,5 м (рис. 7). В зоне аварийной стены, примыкавшей к пробоине, образовались значительные вертикальные и наклонные трещины. Часть кирпичной кладки стены (по контуру бреши) была выпучена взрывной волной в наружную сторону, с отклонением на 40—45 см от вертикальной плоскости. Образованию деформаций в кладке необрушенной взрывом части стены способствовало нахождение в ней большого числа дымовых каналов.

Рис. 7. Поврежденная торцовая стена дома 36—40 по ул. Шкапина

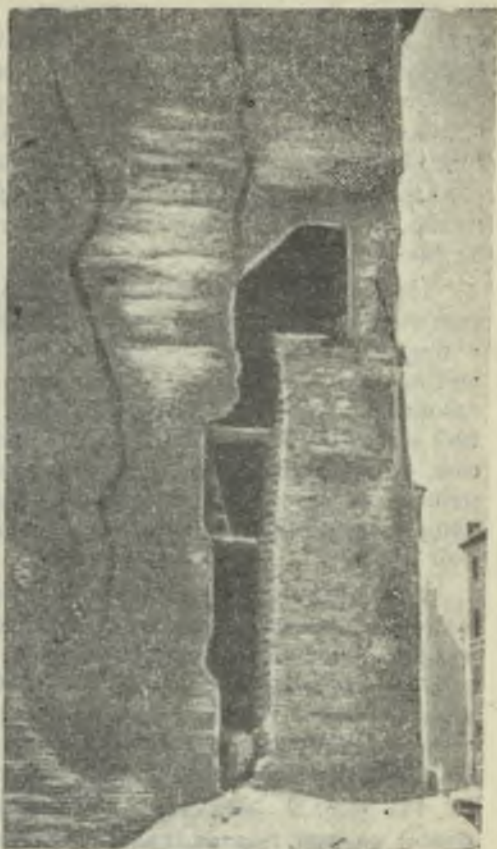
Рис. 8. Кладка угловой части торцовой стены дома № 36—40 по ул. Шкапина.

После очистки и выравнивания основания приступили к кладке столба на цементном растворе, сопрягая его со старой кладкой штрабой, образуя последнюю со стороны свободного вертикального ограничения столба, для последующего сопряжения с заполнением проема (рис. 8).

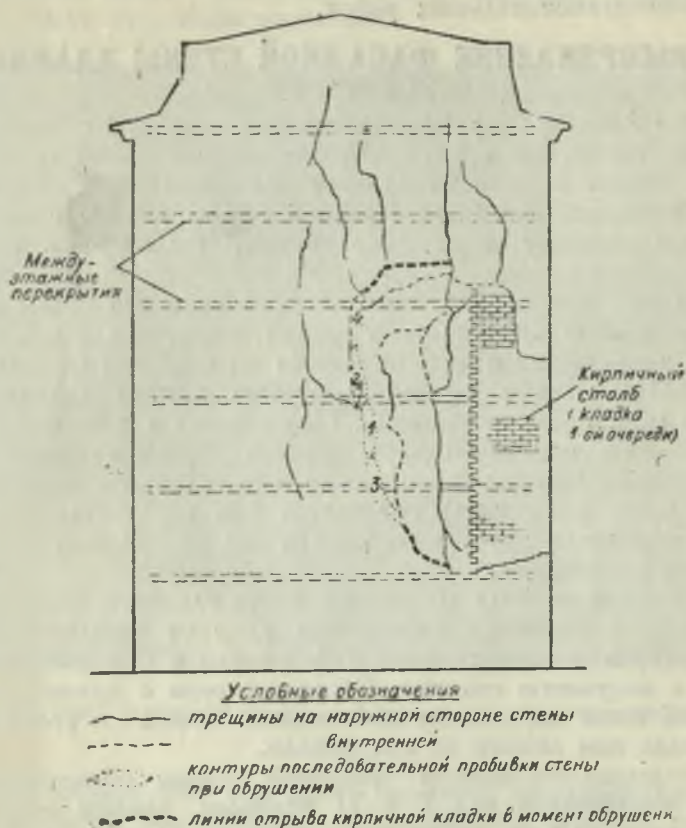
Рис. 9. Схема деформаций и восстановления торцевой стены дома № 36—40 по ул. Шкапина.

арки, образованной нависшей частью кладки, так и из-за одновременного устройства для нее опорной пяты. Созданные при этом условия для погашения распора оказались вполне достаточными даже без необходимости устройства тросовой связи между фасадной и внутренней продольной стенами.

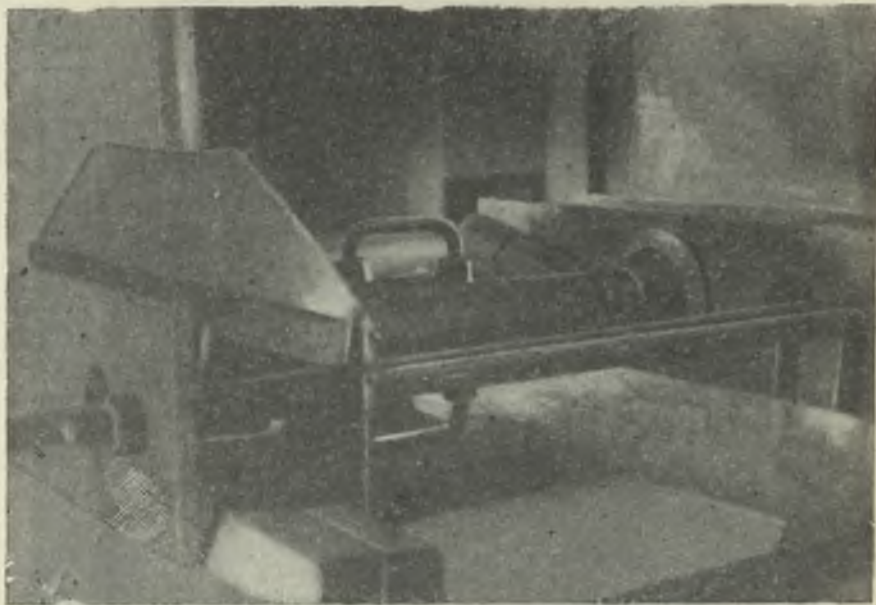
Рис. 10. Узел натяжной системы — стык домкрата с натяжными тросами.

Перемещение винта домкрата в рабочем состоянии передавалось через подошву и оголовок домкрата на две упорных сварных вертикальных рамы из швеллеров и листовой стали. Домкрат вместе с рамами располагался на рабочем настиле на двух опорах. Передняя опора, закрепленная на настиле неподвижно, препятствовала перемещению опирающейся на нее рамы; задняя опора допускала поступательное перемещение соединенной

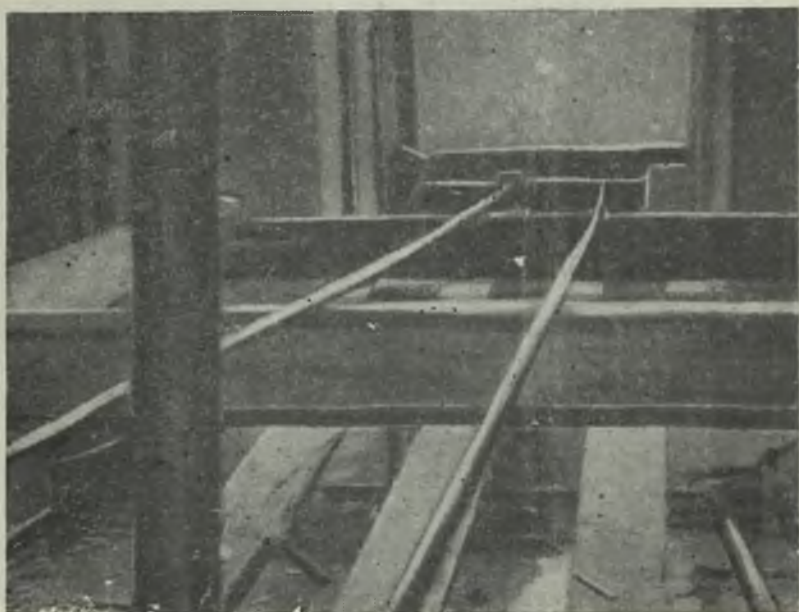
Рис. 11. Тяги домкрата, закрепленные на стене дворового фасада.

с ней второй рамы. К рамной конструкции стыка присоединены две пары тяг. Обе пары тяг располагаются в одной горизонтальной плоскости с осью домкрата в направлении поперек корпуса. Первая пара тяг одним своим концом соединяется с неподвижной опорной рамой, другим концом, пропущенным через оконный проем — с дворовой фасадной стеной (рис. 11). Вторая пара тяг скрепляется с рамой, опертой на скользящую опору, и другим концом с металлической решетчатой рамой, смонтированной на наружной стороне фасадной аварийной стены.

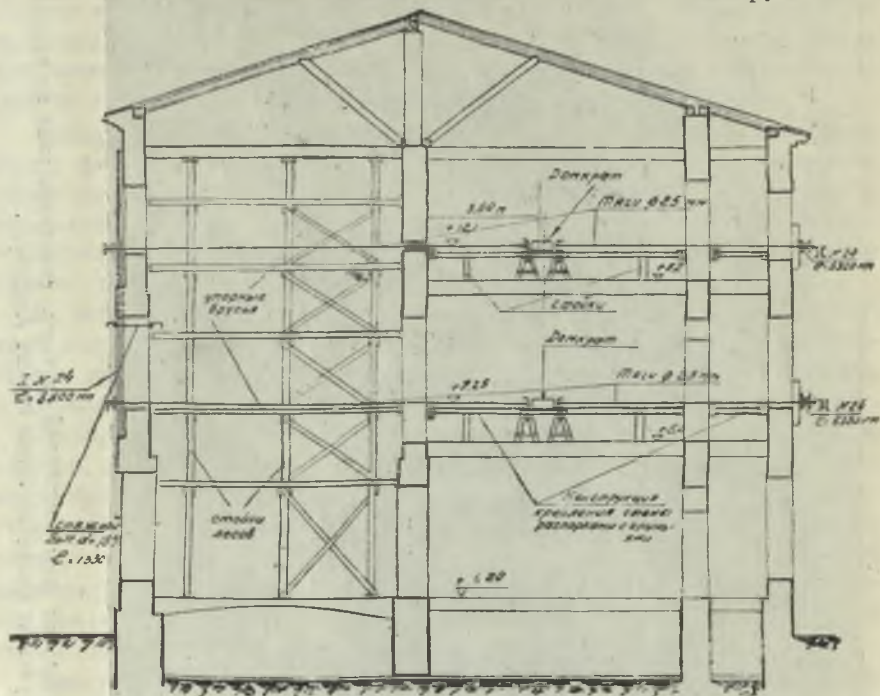
Рис. 12. Схема расположения натяжных устройств при выпрямлении фасадной стены здания Ленэнерго.

зонах по низу оконных проемов III и II этажей. Узловые стыки домкратов с тягами располагались на рабочих настилах, с использованием для них сохранившихся при аварии междуэтажных перекрытий в части здания, ограниченной дворовой фасадной стеной и внутренней продольной (рис. 12).

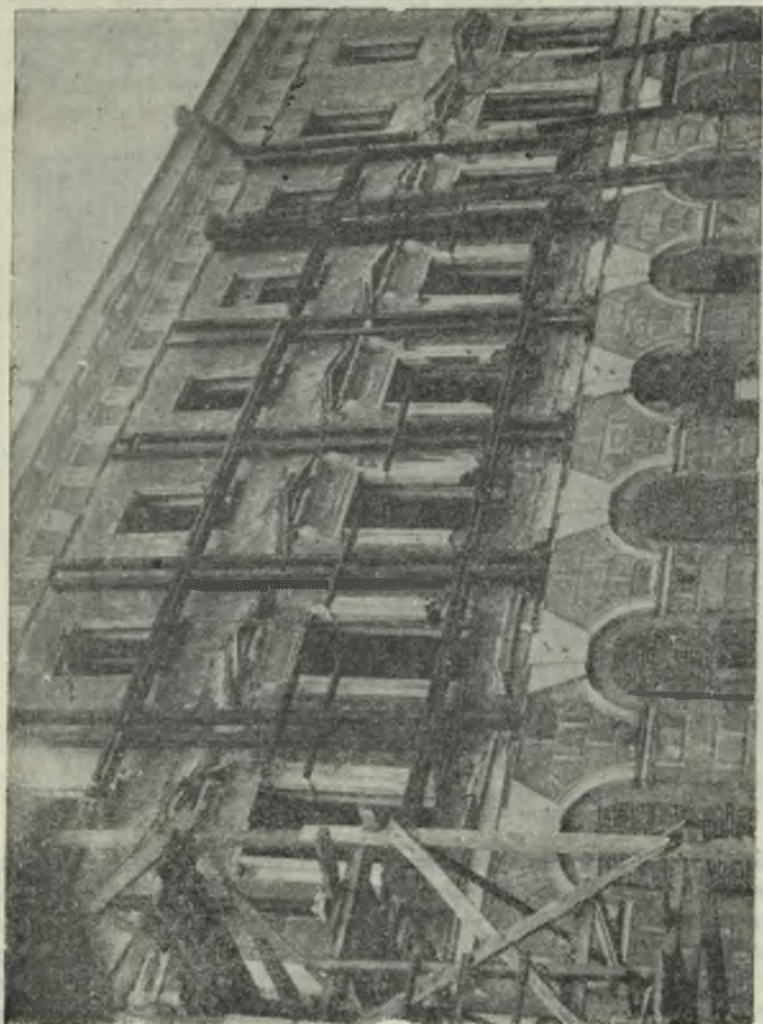
Рис. 13. Распределительная рама натяжной системы, смонтированная на аварийном участке фасадной стены здания Ленэнерго.

Концы тяг, пропущенные через оконные проемы стены главного фасада и соединенные с подвижными рамами домкратов, анкеровались с горизонтальными балками распределительной натяжной стальной клетки, смонтированной снаружи аварийно-

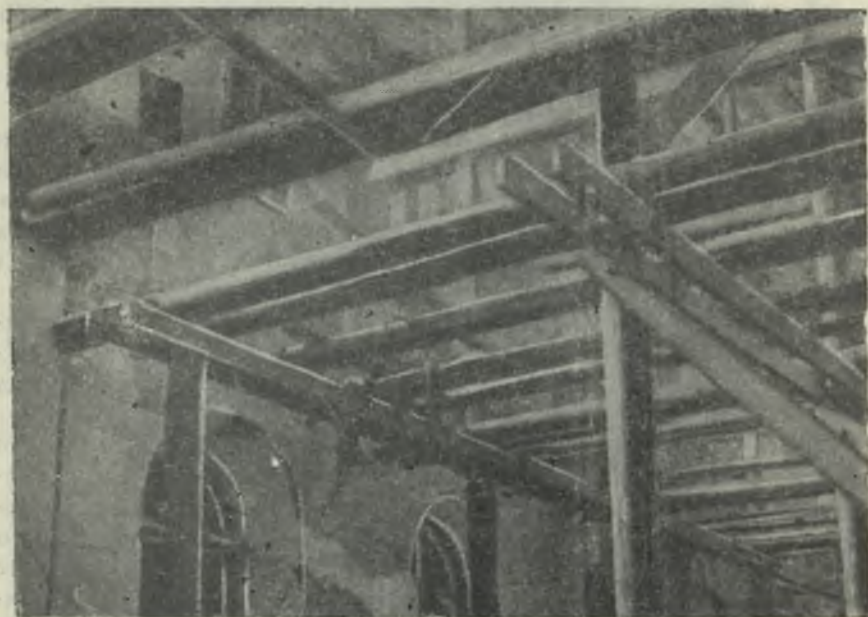
Рис. 14. Конструкция упоров и внутренних лесов, установленных в аварийной зоне здания Ленэнерго.

Распорные устройства, увеличивавшие устойчивость дворовой фасадной стены, были расположены в зоне установки домкратов — в части здания между дворовой фасадной стеной и внутренней продольной. Крепежные устройства системы состояли из бревенчатых распорок, установленных с расклинкой между капитальными дворовой и внутренней стенами и столбами.

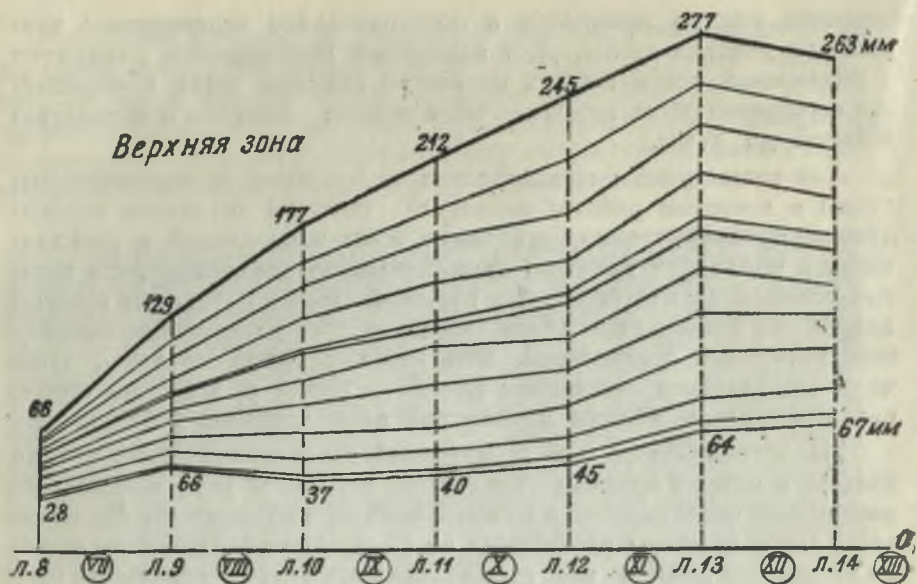
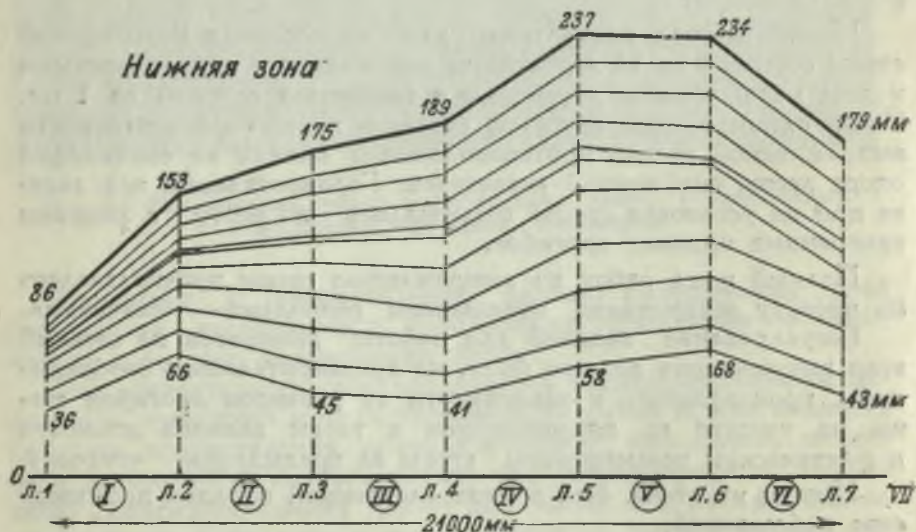
Рис. 15. Диаграмма перемещений фасадной стены здания Ленэнерго: I—XIII—зоны расположения домкратов. Л. 1—Л. 14—оси измерительных линеек. Верхние линии диаграмм обеих зон отвечают прогибам деформированной стены. Последующими ломаными линиями изображены перемещения стены за период работы натяжной системы.

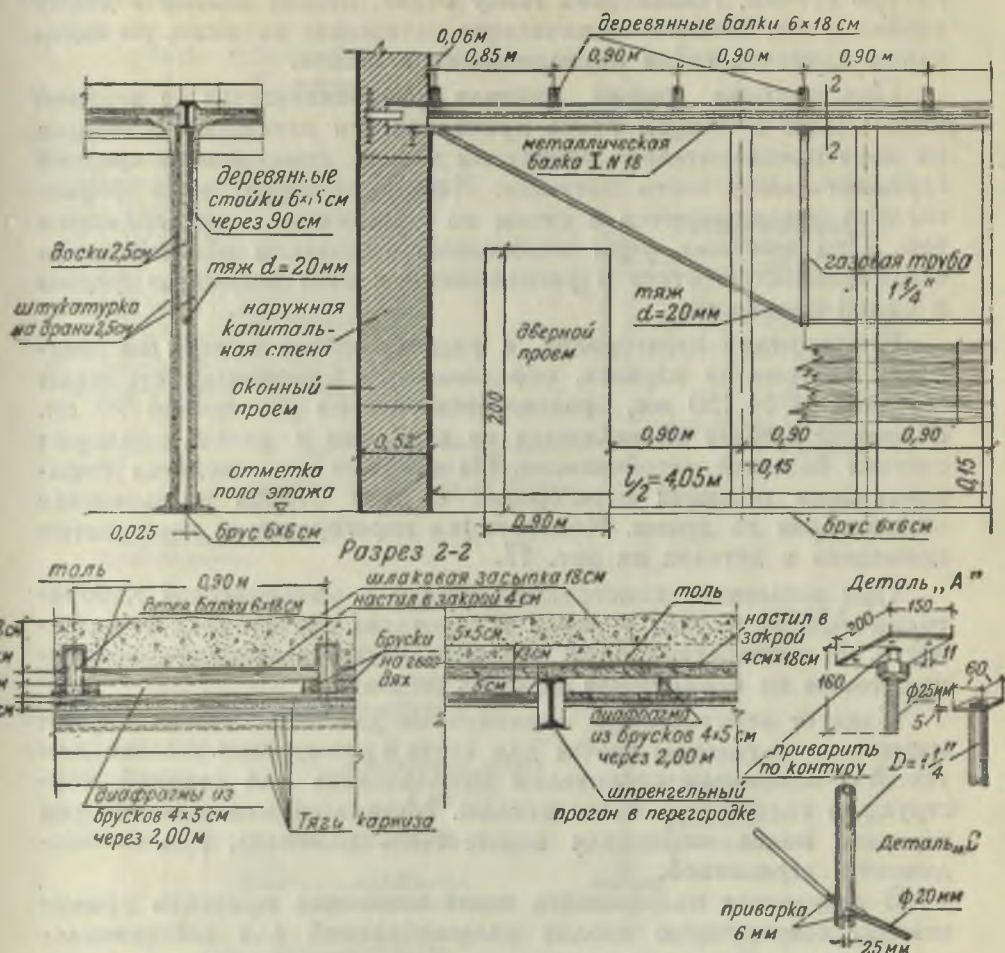
Рис. 17. Конструкция шпренгельной балки при восстановлении перекрытий д. № 7 по Фивскому пер.

пояс фермы образован имевшимися в распоряжении строительства рельсами «Феникс» высотой 17,5 см. Для стоек были использованы газовые трубы диам. 48 мм. Для тяжей затяжки было применено 25-миллиметровое арматурное железо. Нижние

концы стоек сваривались с тяжами, как это показано на детали В рис. 17, а верхний узел присоединения стойки к поясу фермы изображен там же на детали А.

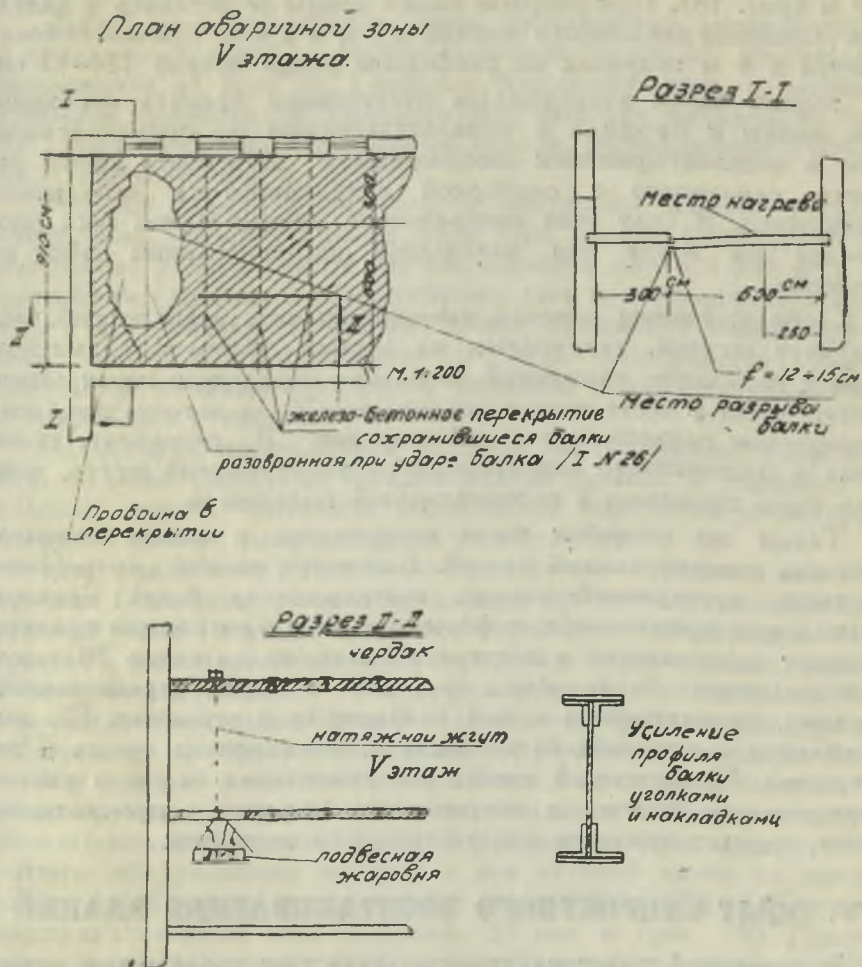
Рис. 18. Схема восстановления аварийных балок перекрытия в доме № 18 по Моховой ул.

Артиллерийским снарядом, попавшим в угловую часть пятиэтажного дворового корпуса на участке № 18 по Моховой ул., была пробита крыша и чердачное перекрытие. В перекрытии над IV этажом снаряд, ударившийся при падении о балку перекрытия

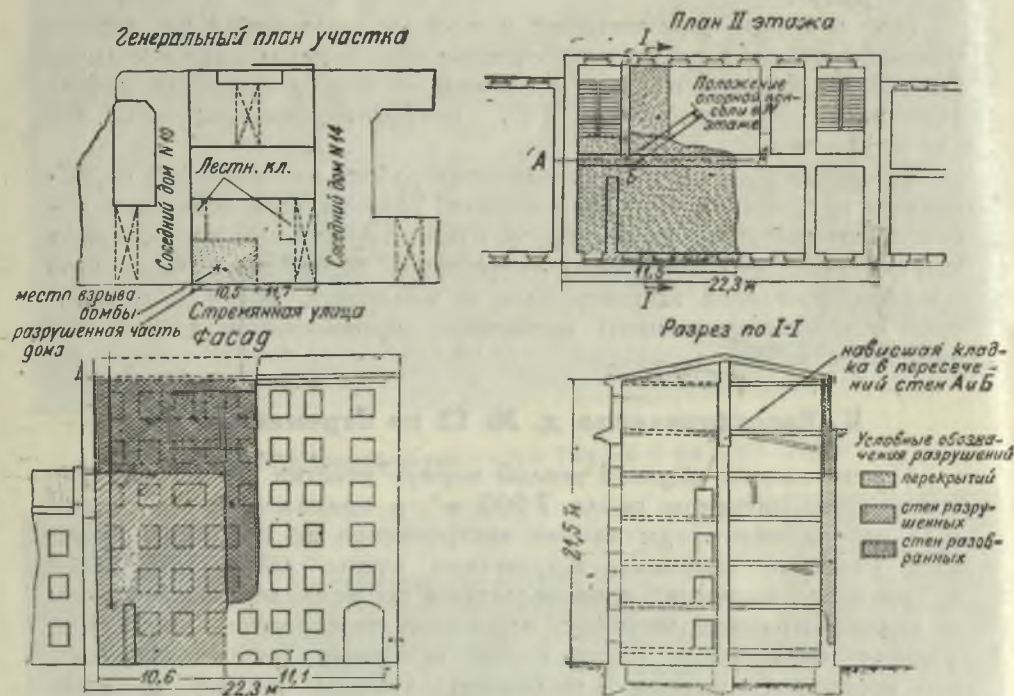
Рис. 23. Аварийные разрушения дома № 12 по Стремянной ул.

крытий деформировались и нависли, удерживаясь одним концом в сохранившейся кладке стен. Характер и зоны аварийных разрушений здания даны на рис. 23. Общий вид аварийного кор-

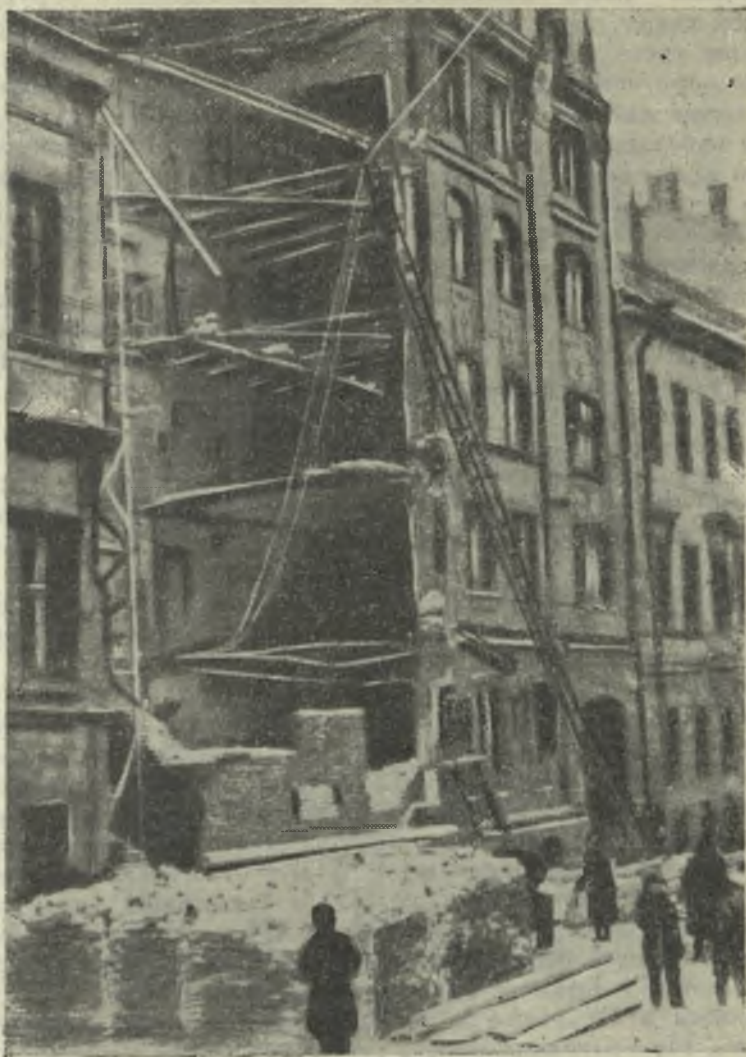
Рис. 24. Вид дома № 12 по Стремянной ул. в период начала восстановительных работ.

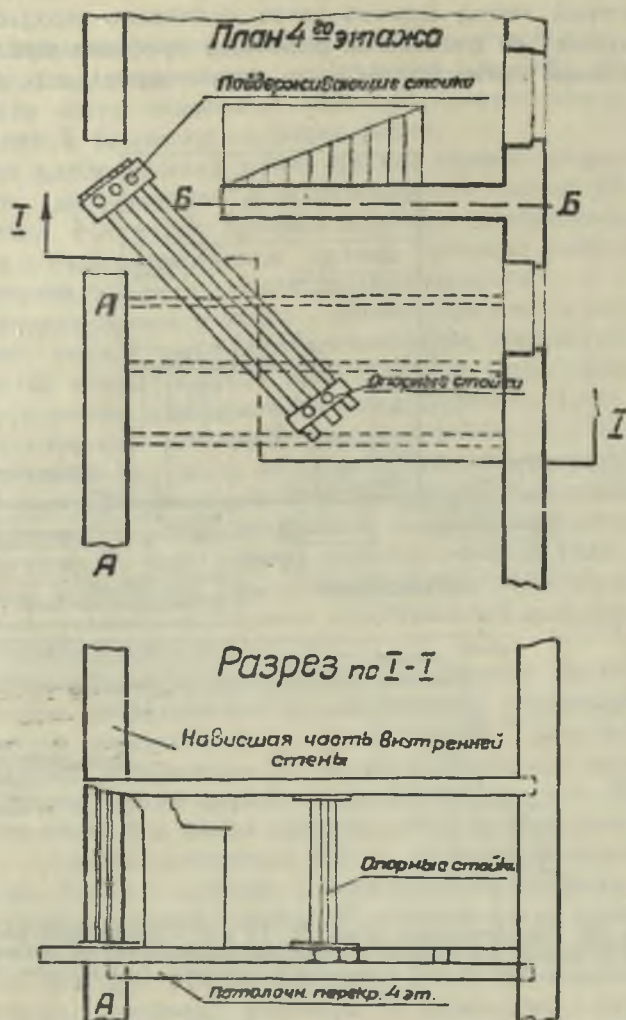
Рис. 25. Схема крепления нависших внутренних стен.

Эта конструкция крепления, предварительно проверенная

статическим расчетом, вполне оправдала свое назначение и была впоследствии, по мере возведения кладки продольной стены до III этажа, заменена столбом, подведенным под нависший
